工程名称	安达市社会福利院(中心敬老院)设施维修项目—锅炉房
------	---------------------------

图名	门洞扩大结构做法
----	----------

项目编号	
专 业	建筑
设计阶段	施工图
比 例	1:100
日 期	2024.08
版 次	
图 号	建筑-03

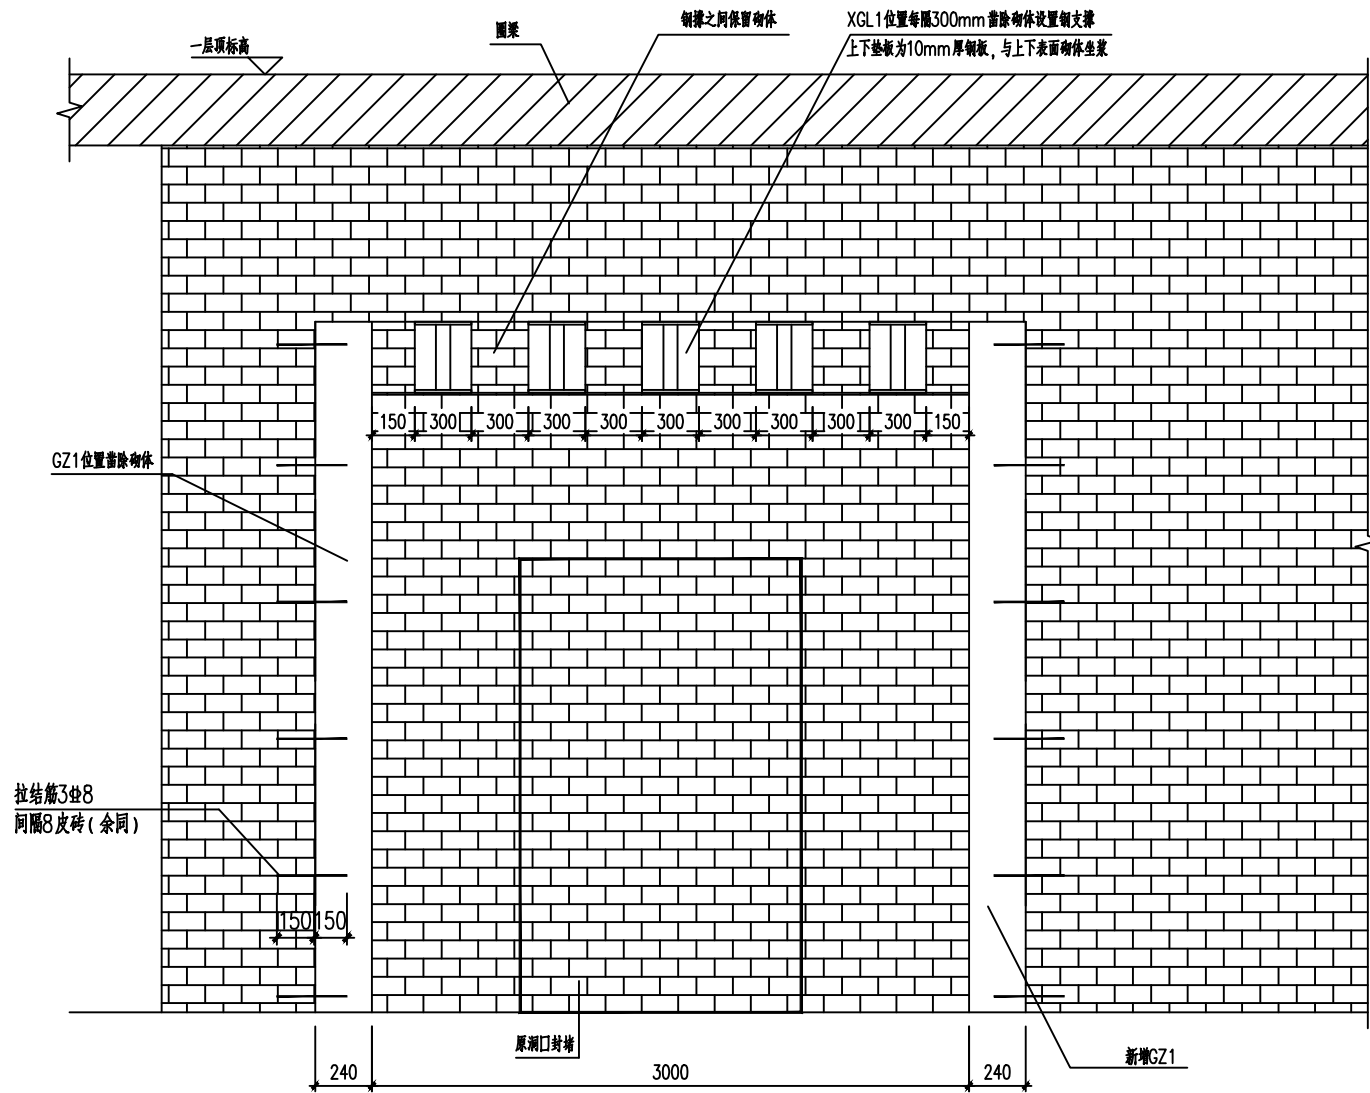
洞口改造结构立面图一

对新洞口范围内的墙体先做好侧向支撑

- 1、新增梁、柱采用C30细石混凝土, 钢筋Φ—HRB400。
- 2.梁混凝土保护层厚度为25mm.柱混凝土保护层厚度为20mm.
- 3.墙体托换顺序:  
砌体墙间隔破除钢支撑部位墙洞—找平设钢板—设置钢支撑并顶紧—破除钢支撑间墙体—  
—绑扎钢筋—支模浇筑混凝土—养护—待混凝土达到设计强度后再拆除墙体。  
楼板或屋架应确保做好支撑后,方可进行拆除施工。
- 4.本工程按常温设计未考虑冬季及雨季施工.当冬季及雨季施工时,必须按照现行国家规范采取相应措施,确保施工质量。
- 5.在施工安装过程中,应采取有效措施保证结构的稳定性,确保施工安全。
- 6.材料代换时需经过换算,应征得设计单位的同意。
- 7.施工中应注意混凝土浇灌密实,所有混凝土工程均应加强养护工作.以免产生干缩裂缝。
